Séminaire de restitution des études 2009/2010
OHM Bassin Minier de Provence,
Aix-en-Provence - 25 juin 2010

Caractérisation géomorphologique, cartographie et modélisation numérique du teruil de Saint- Pierre, Gardanne

Laurène GIULIANI
Etudiante Master SET 1ère année

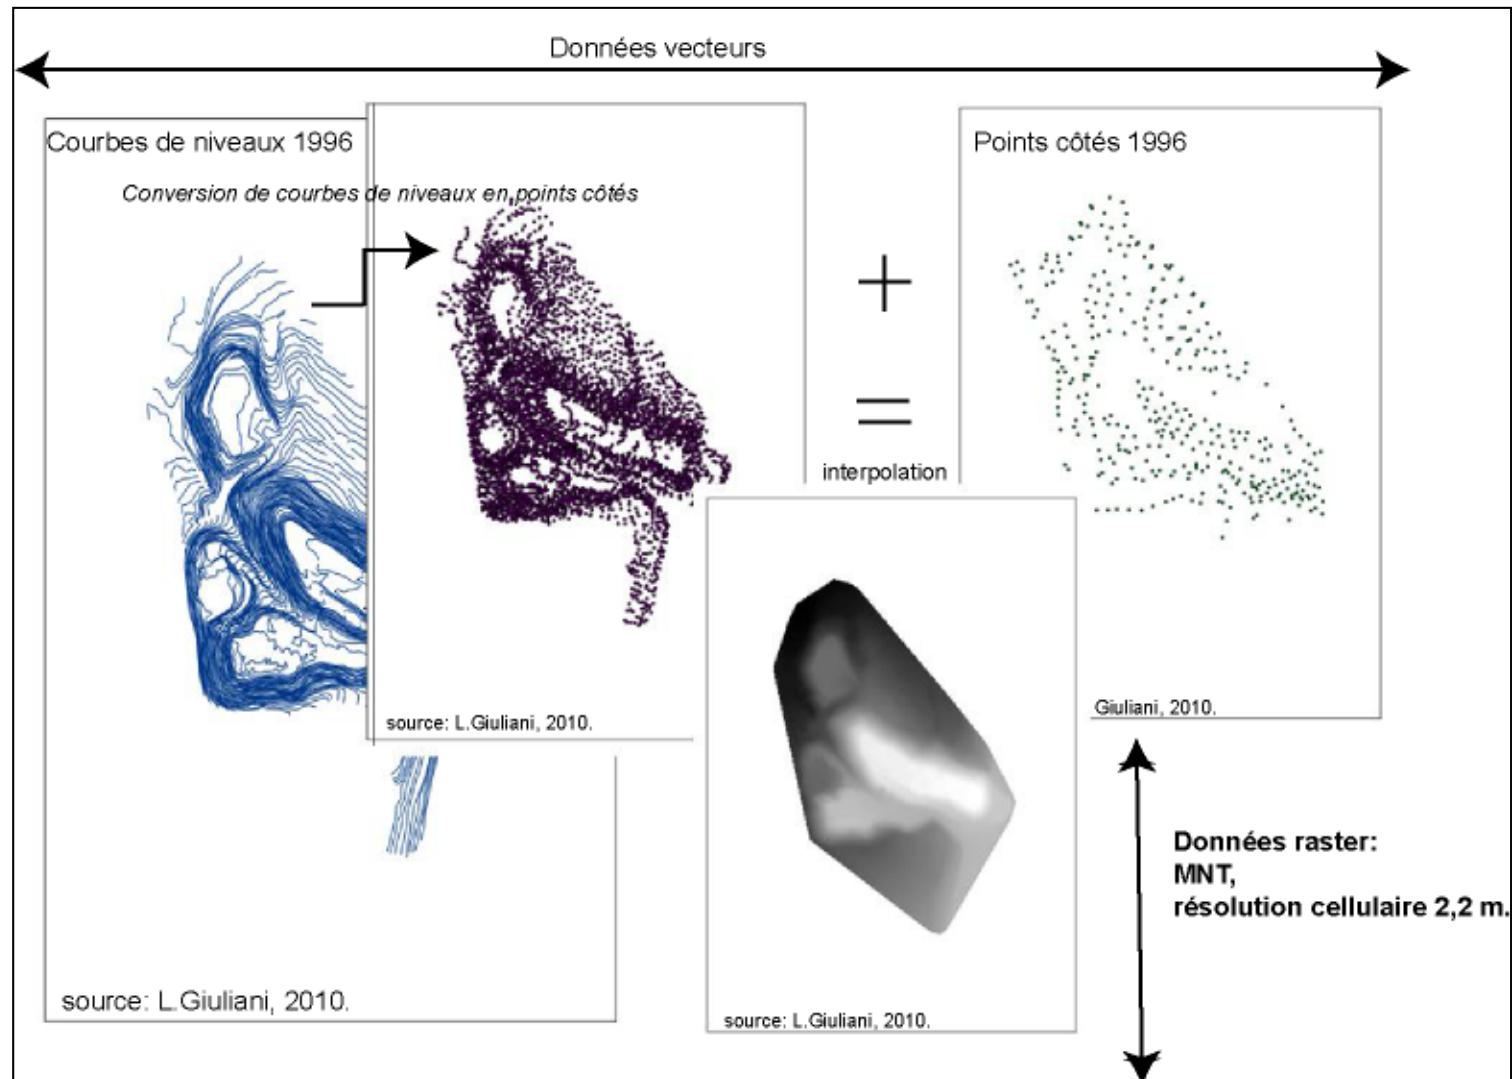
Volet 1 : Géomatique .2

Fabrication de MNT

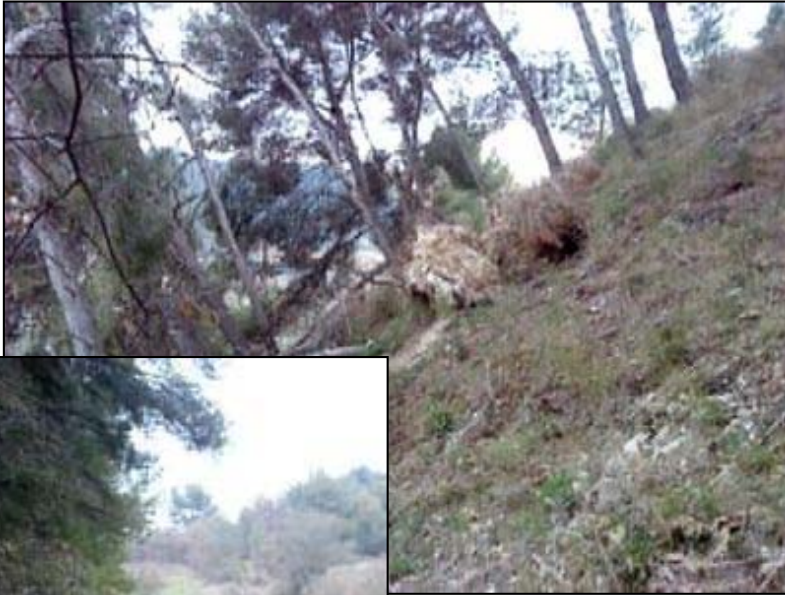
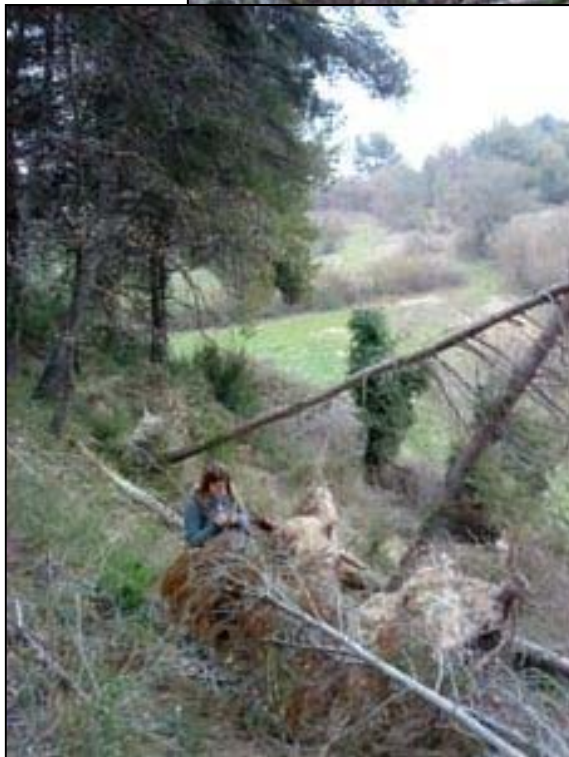
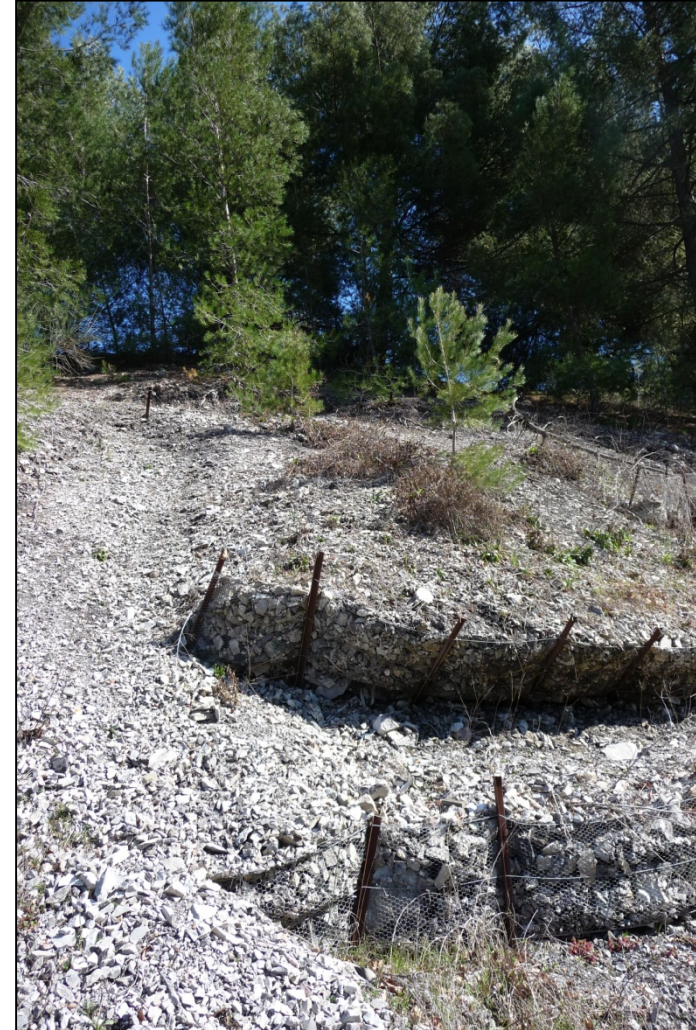
Volet 2 : Terrain .2

Identification et relevé des marqueurs biologiques et anthropiques

*chablis
arbres témoins*

*filets de
soutien*
